HØGSKOLEN I OSLO  
OG AKERSHUS

MASTEROPPGAVENS TITTEL	DATO
<b>Drift av ventilasjonsanlegg under brann i multiromsbygg</b>	27.05.2014
	ANTALL SIDER / ANTALL VEDLEGG 60+8 SIDER / 0 VEDLEGG
FORFATTER ANDERS MØLLEVIK JACOBSEN	VEILEDER OLE MELHUS
UTFØRT I SAMARBEID MED ERICHSEN & HORGEN AS	KONTAKTPERSON ROLF ÅKREDALEN

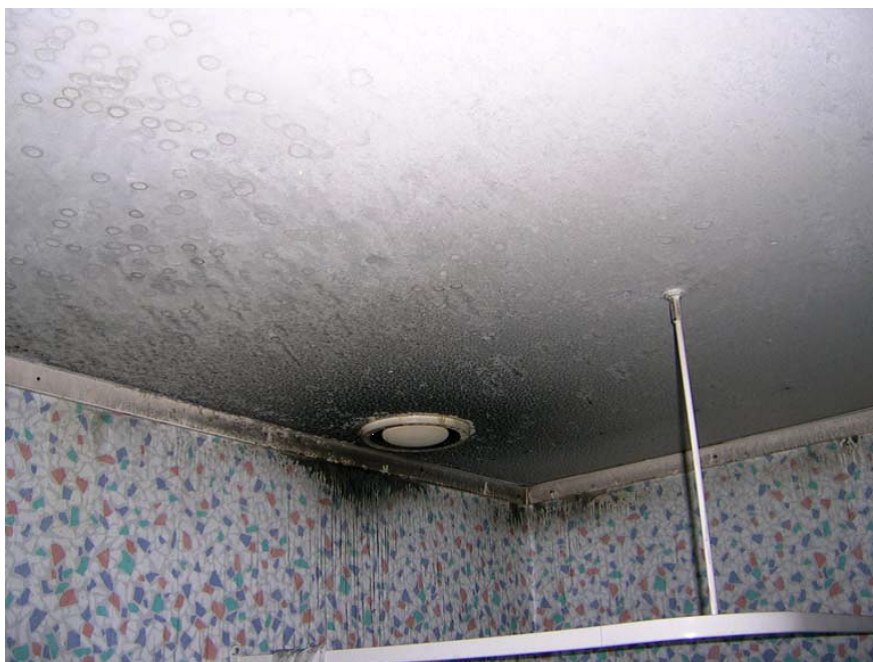
**Figur 4.2: Avtrekksventil på soverom** - Røykspredning som vist på bildet ble funnet på de fleste pasientrommene. Foto: DSB

Dersom ventilasjonsanlegget hadde gått for fullt under brannen ville røykspredningen via avtrekkskanalene (figur 4.2) sannsynligvis vært begrenset på grunn av undertrykk i kanalnett. Det ville også blitt tilført noe luft til brannrommet, som *kanskje* kunne

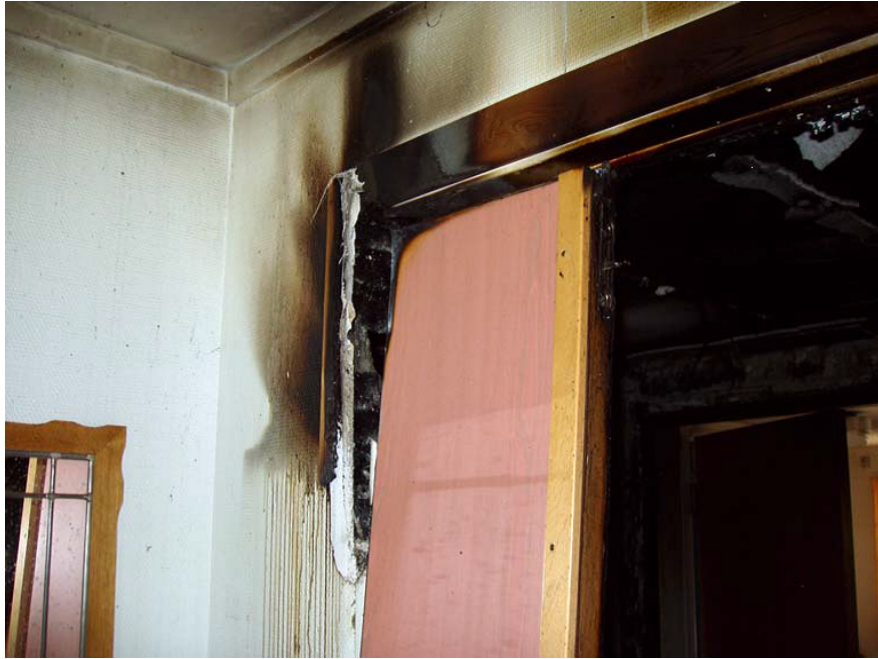
Bildene i figur 4.3 og 4.4 viser at det sannsynligvis var andre røykspredningsveier enn ventilasjonsanlegget som var hovedårsaken til røykspredningen som førte til at en person omkom. Dette underbygges også av at røykspredning via avtrekkskanalene skjedde til flere pasientrom, men disse personene klarte seg.

Figur 4.3: Gjennombrent dørkarm - Foto: DSB

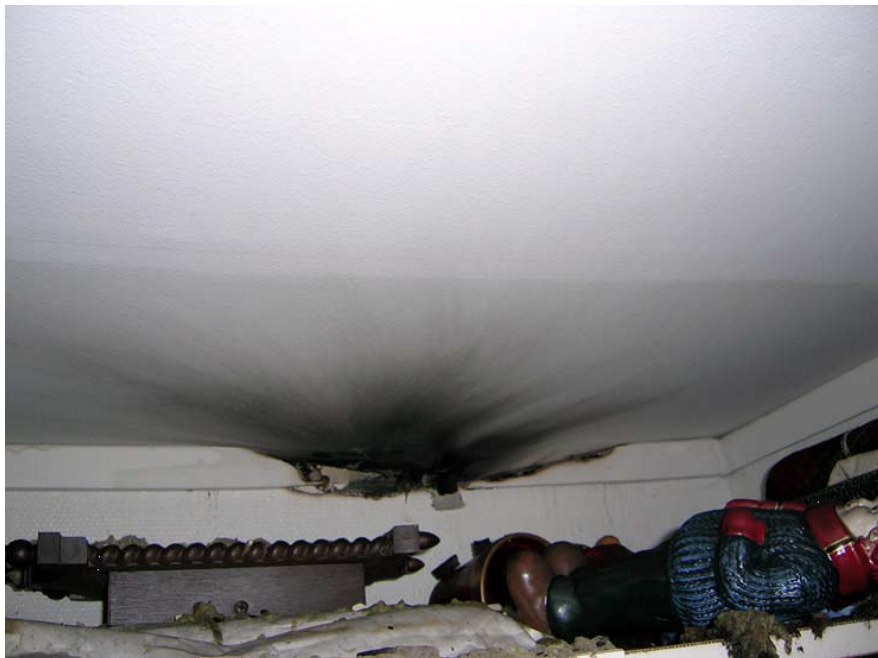
Figur 4.4: Overgang vegg og himling - Dårlig tetting mellom korridor og pasientrom.  
Foto: DSB

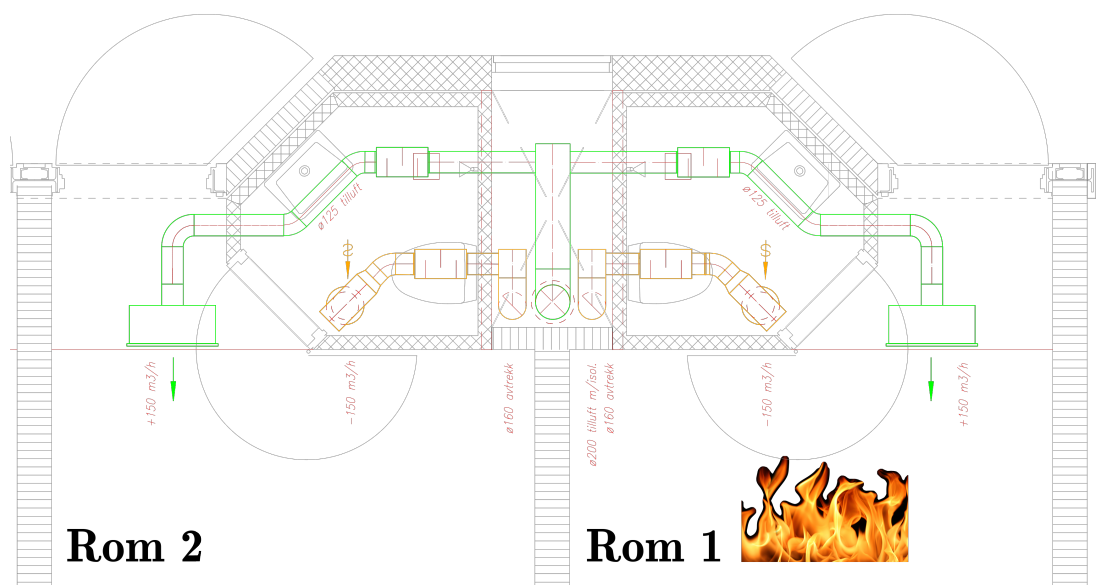
**Figur 4.5:** Skisse av ventilasjonsanlegget - Røyk har spredd seg motstrøms via tiluftskanal fra rom 1 til rom 2.

Den vertikale hovedkanalen i sjakta har en avgreining som forsyner luft til to rom. Hvert av rommene har tilluftsventil montert i himlingsskjørt og avtrekkspunkt på bad. Ventilasjonsanlegget driftes døgntinuerlig, og var også i drift da det oppsto brann på «Rom 1». Bygget er ikke sprinklet.

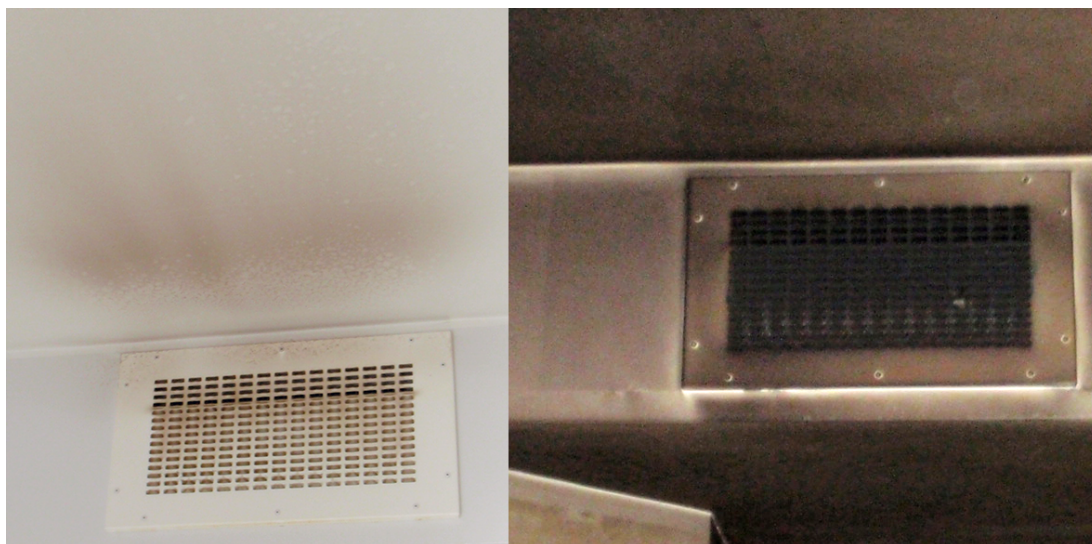
**Figur 4.6:** Tilluftsventilene på hvert rom - Ventilen i brannrommet er vist til høyre. På bildet til venstre ser man at noe røyk har spredd seg via tilluftskanalen til naborommet.

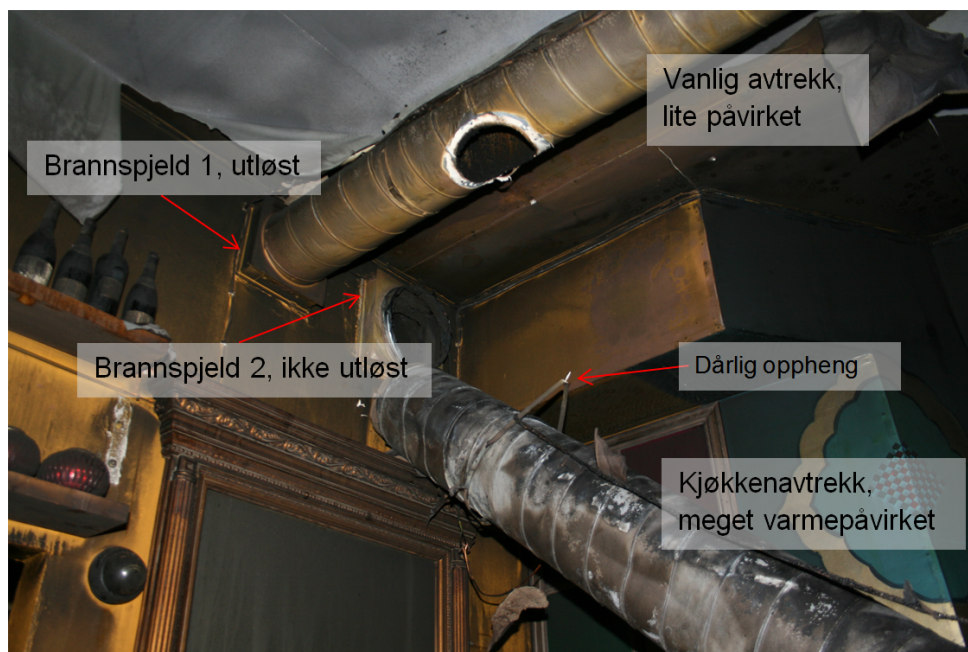
**Figur 4.9: Kanaler mot serveringsområdet** - Kjøkkenavtrekk til høyre på bildet, vanlig avtrekk til høyre.

- Avtrekkskanalen fra kjøkkenet har falt ned, og man kan se at kanalene ikke er tilstrekkelig festet til taket (patentbånd og gipsskrue).
- Det er montert termiske brannspjeld i veggjennomføringen. Undersøkelser etter brannen viste at brannspjeldet på kjøkkenavtrekket var tvunget i åpen stilling med et stag i stål som holdt lamellene åpne.
- Kanalen til kjøkkenavtrekket bærer preg av å ha vært svært varm. Som nærbildet i figur 4.10 viser har fett innvendig i kanalen brent og ført til meget høy overflatetemperatur på kanalgodset.

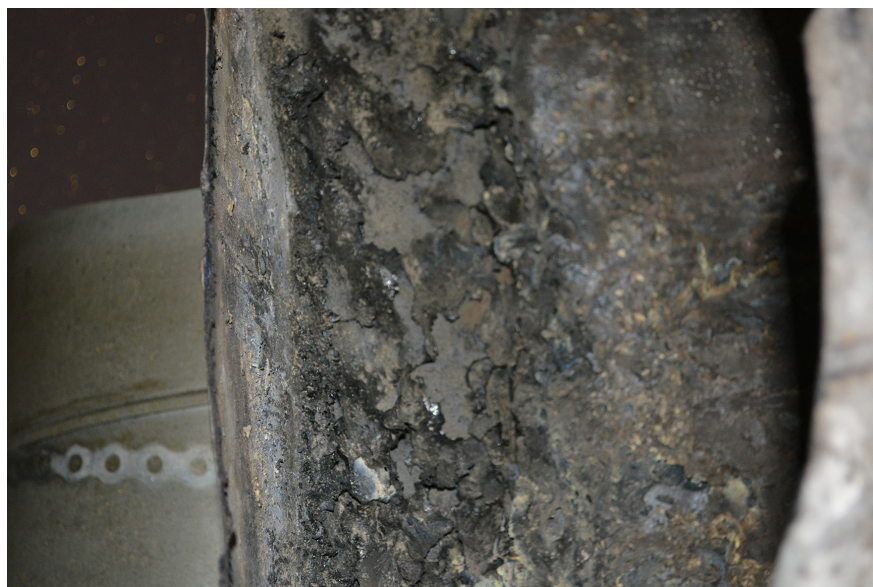
**Figur 4.10: Nærbilde innvendig kanal** - Bildet viser at fettene innvendig i kanalen har brent.

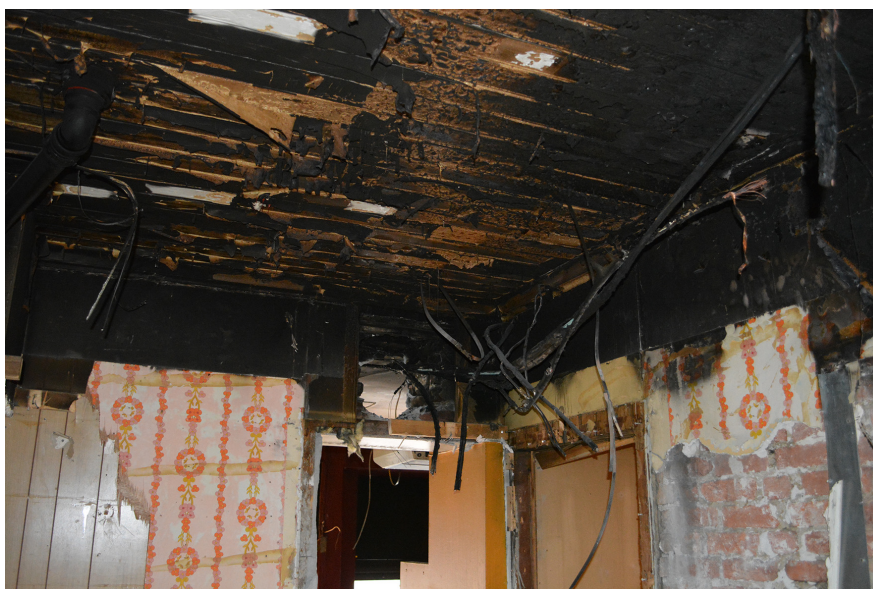
**Figur 4.11: Taket på restaurantens bakrom** - Kanalen fra kjøkkenet har ført til brann over himling

Figur 4.11 viser taket på restaurantens bakrom etter riving. Kanalen fra kjøkkenet var ikke isolert her, og brennbart materiell over himling har antent på grunn av varmen. Man kan se skillet på veggen hvor himlingen har vært.

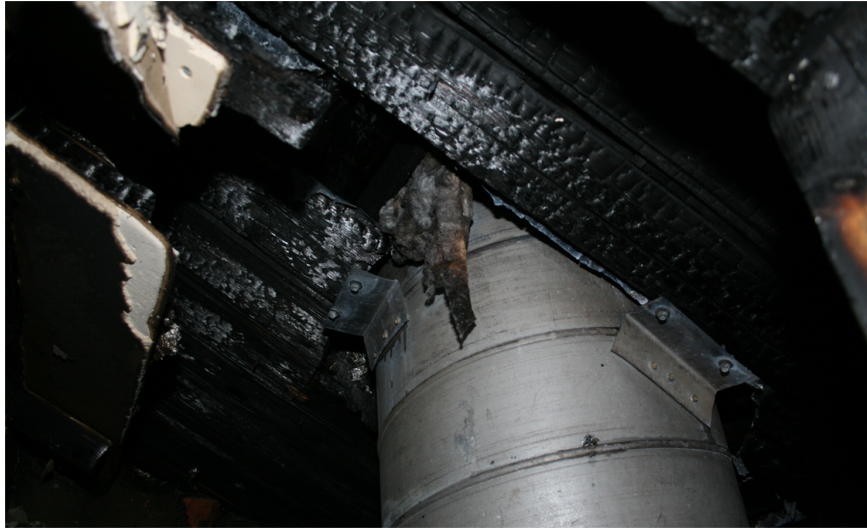
**Figur 4.12: Brannen har spredd seg til loftet - Varmeledning har antent treverket på loftet**

Varme røykgasser kan ha forvarmet og antent fett på innsiden av kanalen i serveringsområdet, da røykgassene holder ca. 500-600 °C ved brann i «faste stoffer». I dette tilfellet kunne spredning sannsynligvis vært unngått dersom oppheng og isolasjon hadde vært riktig utført. Fettet innvendig i kanalen ville ikke antent på så kort tid dersom kanalen hadde vært isolert og blitt hengende oppe i brannområdet. Spredning til omkringliggende materiell ville tatt lengre tid med godt utført brannisolasjon på resten av kanalstrekket.
