MASTEROPPGAVE

| OPPGAVENS TITTEL: Trykksetting av trapperom i norske høyhus | DATO: 15/08/2022 |
| FORFATTER: Jonathan Lundblad | VEILEDERE: Habtamu Bayera Madessa, OsloMet Eirik Trygstad, Multiconsult |

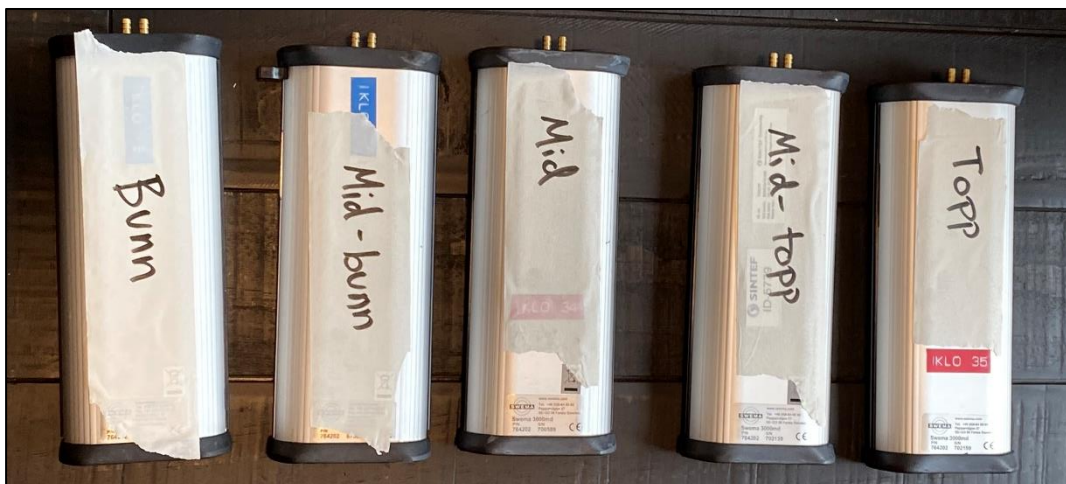
Figur 18: Instrumenter benyttet for trykkmålingen fikk faste markeringer, slik at samme instrumenter ble brukt i samme posisjon ved alle testene.

Logging av trykkdifferansen ble gjort på tre til fem etasjer parallelt, med separate måleinstrumenter for hver av disse etasjene, dette etter oppsett spesifisert i standardens kpt. 8.5.1 figur 16. Instrumentet var plassert på den trykksatte siden, hvor en slange ble ført fra instrumentet til tilstøtende rom som referanse. Instrumentet ble nullstilt før loggføring startet, dette i dens fastsatte posisjon før slange ble montert. Logging ble gjort med Swema 3000md på «log» funksjon, hvor instrumentet målte trykkdifferanse hvert 0,25s med en tidskonstant på 0,5s. Det ble etterstrebet å montere trykkloggerne med maksimum tre etasjer mellomrom, som visualisert i Vedlegg D. Med fem instrumenter til å måle trykk tilgjengelig, fikk disse designerte plasseringer, og ble merket deretter som vist i Figur 18. De ble benyttet i samme relative posisjon i samtlige tester.

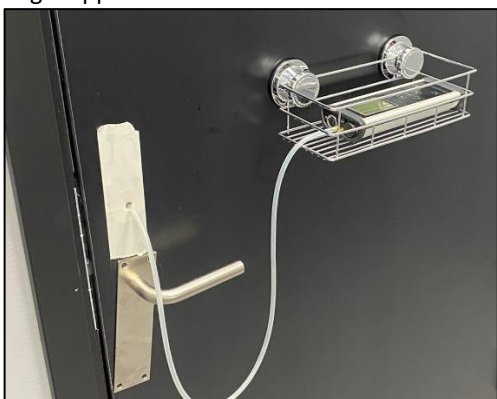
Figur 19: Trapp D2 hadde gode forutsetninger som tillot enkel rigging. Bak vrideren eksisterte en ubrukt utsparring til låsesylinder.

I noen trapperom var det mulig å føre slangen gjennom eksisterende åpninger, men under de fleste testene oppsto behov for særegne løsninger og tidkrevende rigging. Noen eksempler på dette vises i Figur 19 til Figur 22. Instrumentene ble normalt montert på døren, som regel ved bruk av en dusjhylle med tilhørende sugekopper som festemiddel.

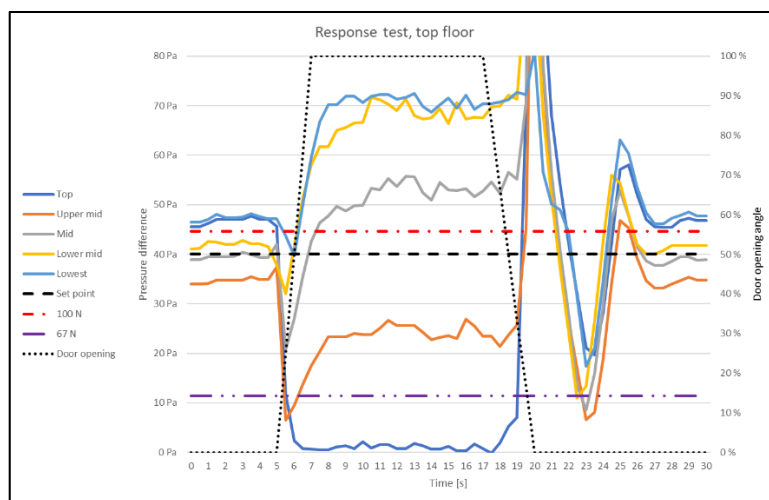
Figur 48: Reaksjonstest topp, et. 16.

Reaksjonstestene viste at systemet i bitrappen regulerte svært raskt til nye endringer, hvor trykket falt under 100N-grensen innen 2,5 s. Men når døren i en brannetasje var åpen, selv seks etasjer vertikalt fra trykkdifferansegiveren, oppsto betydelige trykkdifferanser i de andre etasjene. I Figur 48 ble det vist at etasjer mellom -1 til 7 sannsynligvis hadde trykkdifferanser som ga betydelig døråpningskraft. Flere grafiske fremstillinger av testresultatet kan sees i Vedlegg O.

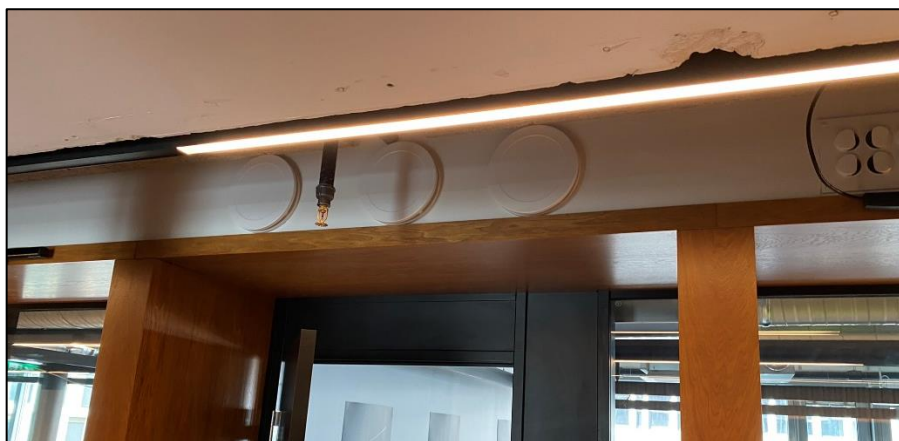
Figur 49: Overstrømningsventiler mellom trapperommet og trykkavlastningen i et. 5.
Bildet tatt av Jonathan Lundblad 12/06/22

I kjelleretasjene var trapperommene tilknyttet samme korridor med trykkavlastning med egen sjakt, vist på plantegning i Vedlegg J og avbildet Vedlegg K. Det er ikke kjent om sjaktens utløp befant seg på tak eller fasade, men var ifølge plantegningene ført opp til et. 16. Trykkavlastningssjeldene besto av rektangulære stålhus med bevegelige vertikale sjeldblad, sjeldet hadde en brutto overflate på 0,48 m², og antas å ha et netto areal i åpen tilstand mindre enn dette. Trykkavlastningssjakten, etter måling i plantegning, hadde åpning på 0,33 m² i kjelleretasjene, 0,25 m² gjennom et. 1-3, og 0,5 m² i resterende etasjer.

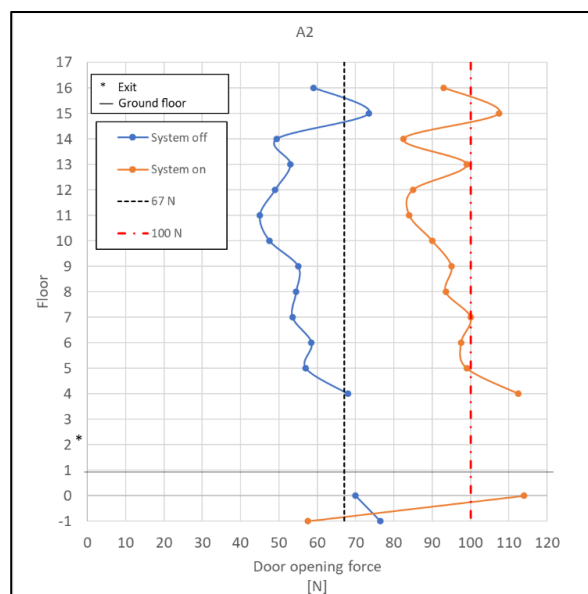
Figur 53: Målt døråpningskraft i A2

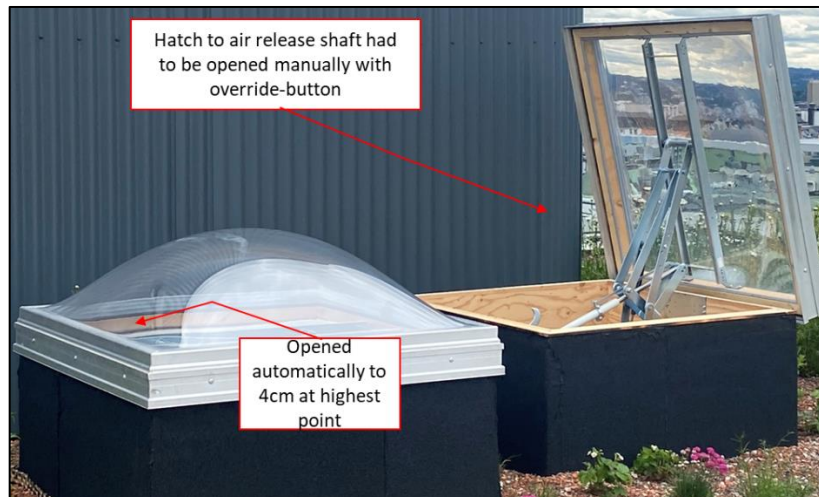
Figur 56: Lukene i tilknytning til trapp B2 og deres posisjon under testforløpet. Bildet tatt av Jonathan Lundblad 08/05/22

Alle tre trapperom var utstyrt med luke i toppen av trappesjakten og en egen luke for trykkavlastningssjakten(e). Under testing ble kun lukene i toppen av trapperommene automatisk åpnet ved triggering av systemet med en åpningsgrad på ~2°, mens luken til trykkavlastningen måtte åpnes med en manuell overstyringsbryter. Det er ukjent om dette var et avvik eller om denne åpnes av separat signal utenom trykksettingstavlen, uansett vil det anbefales at denne automatisk åpnes når systemet aktiveres når systemet aktiveres med metoden benyttet av servicepersoner og leverandøren (3.4.1).

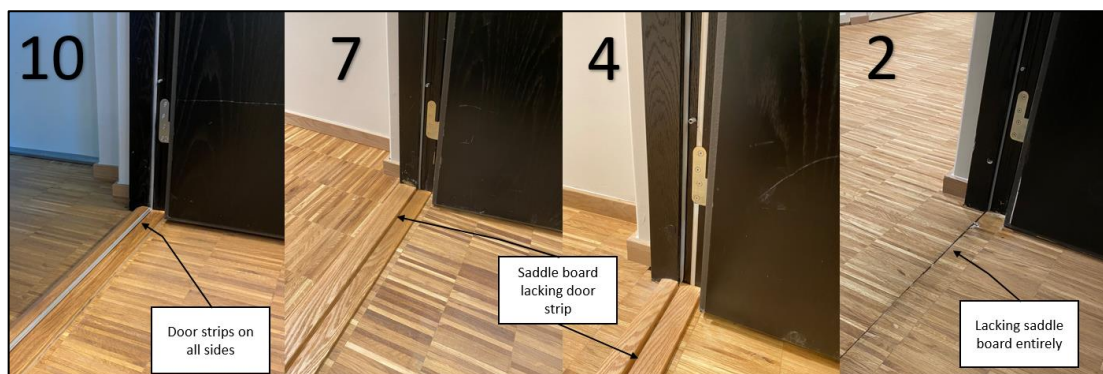
Figur 58: Bilder av dørterskelen ved etasjer hvor måleinstrument var plassert, hhv. 10, 7, 4, og 2 etasje. Det ble funnet stor variasjon i lekkasjetetthet. Bildet tatt av Jonathan Lundblad 05/06/22

Hypotesen ble testet ved å først undersøke hvorvidt det fantes tegn til luftlekkasjeveier i dørene, noe som ble funnet i varierende grad. Etasje ti hadde tetningslist rundt hele dørbladet og vil gi lite luftlekkasje, etasje syv og fire hadde manglet tetningslist på dørterskelen og kan ha vært påvirket av noe luftlekkasje. Etasje to manglet hele dørterskelen, og hadde derfor noen millimeter med åpent strømningsareal i bunnen av døren, Figur 58 viser denne variasjonen.

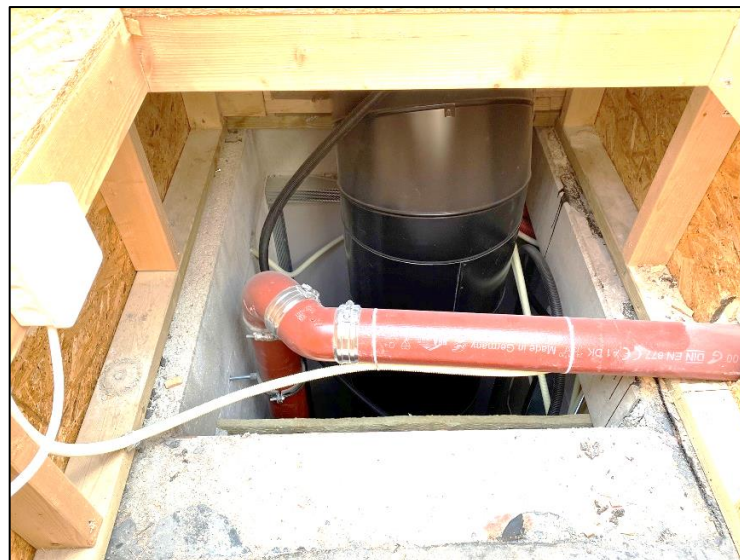
Figur 64: Innsiden av trykkavlastningssjakten til B2. (Merk: avbildet fra luken i Figur 56) Bildet tatt av Jonathan Lundblad 05/06/22

Også her ble disse resultatene undersøkt i ettertid den 28/05/22. Det ble ikke rigget til en ny gjennomgående test som med trapp B1, men systemet ble aktivert og lukeposisjonene ble undersøkt i tillegg til alternative luftlekkasjer som kan ha punktert trykket. Samtidig som alle trykkavlastningssjeldene sto i lukket posisjon og dørene var lukket, ble det observert en betydelig lufthastighet ut av toppen på trykkavlastningssjakten som ikke kunne forklares, dette forekom kun med trykksettingsviften aktivert. I utløpet av sjakten var det også et avløpsrør (Ø110) og ventilasjonskanal (Ø400) som sett i Figur 64. Det ble også stilt spørsmål om brennbarheten til materialet sett inne i sjakten, hvilket var ment for røykventilering, men dette ble ikke undersøkt.

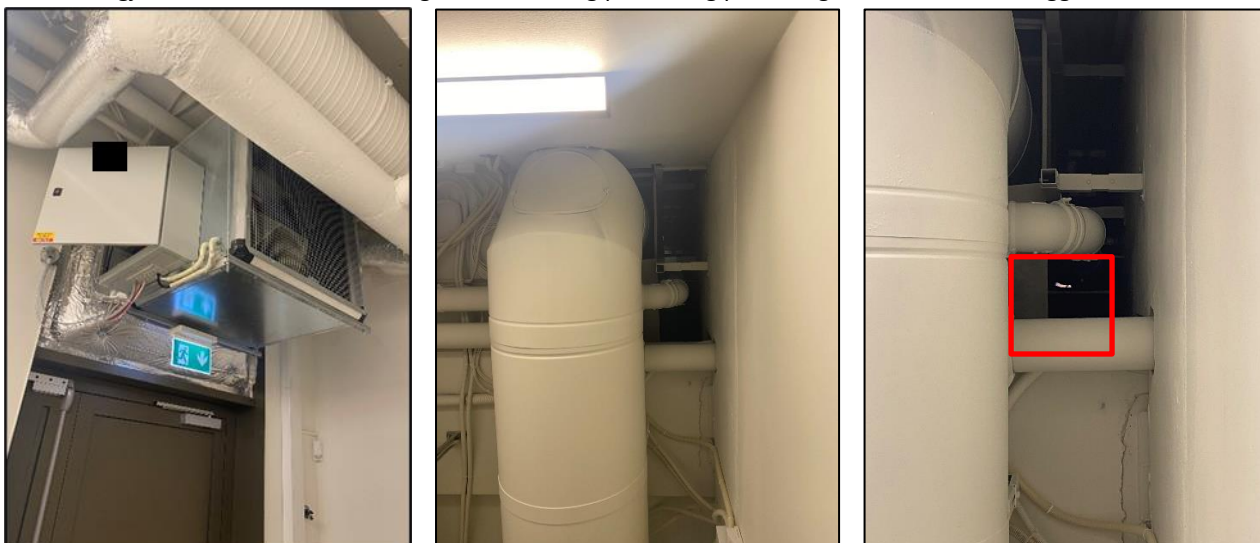
Figur 65: Trykkavlastningssjakten sett fra første etasje, foran viftene. Dagslys fra taket merket i rødt. Bildet tatt av Jonathan Lundblad 05/06/22

Etter overnevnte observasjon, ble årsaken til trykkmangelen undersøkt videre. Etter å ha fulgt sjaktens plassering videre ned i etasjene, ble det observert en åpning i himlingen ved første etasje. Etter nærmere undersøkelse ble det observert dagslys i enden av denne, hvor også avløpsrøret og ventilasjonskanalen observert øverst i trykkavlastningssjakten var plassert. Åpningen var rett foran trykksettingsviften, som kunne forklare både den høye lufthastigheten i toppen av sjakten samt det lave trykket i bunnen av trappen. Dette er

en kritisk feil som hverken er blitt oppdaget under testing eller igangkjøring. Bygningsforvalteren informerte også at hen ikke hadde blitt informert om et slik avvik. Bilder fra bunnen av trykkavlastningssjakten gitt i Figur 65, flere bilder av trapperommet i Vedlegg T. Trykkdifferansen med trykkavlastning åpen ble også undersøkt, som gjort ved B1, dette hadde ingen nevneverdig påvirkning på målingene som vist i Vedlegg Z.

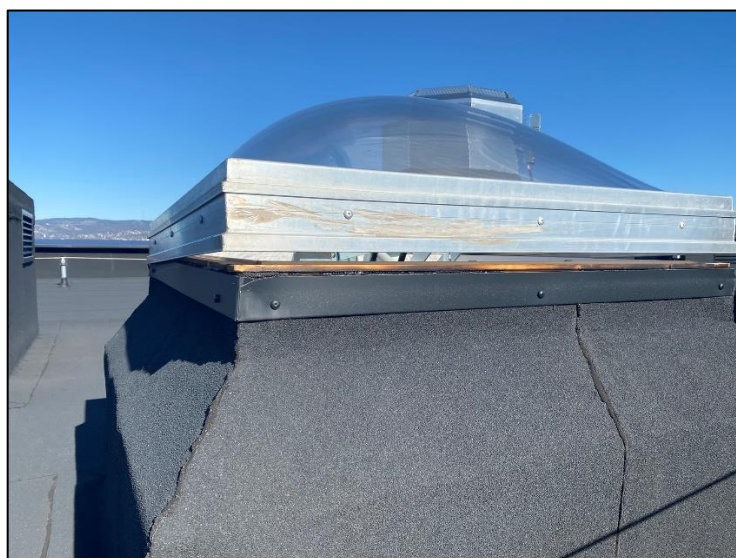
Figur 82: Åpningen i røykluken på trapp D2, lukene i de to andre trapperommene hadde tilsvarende åpningsgrad. D2 og D3 hadde lik innvendig lukestørrelse på 1 x 1 m, men D1 var 1,2 x 2,4 m. Bildene tatt av Jonathan Lundblad 20/04/22

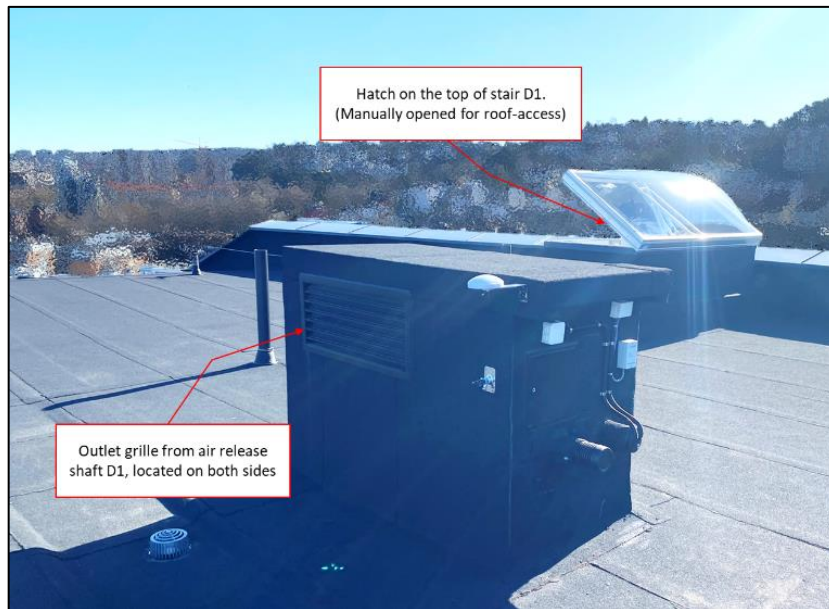
Figur 86: Trykkavlastningssjaktene var avsluttet med to rister, på $0,35 \text{ m} \times 1 \text{ m}$
Tegninger viste ingen sjeld eller mekanismer bak ristene. Bildene tatt av Jonathan Lundblad 20/04/22

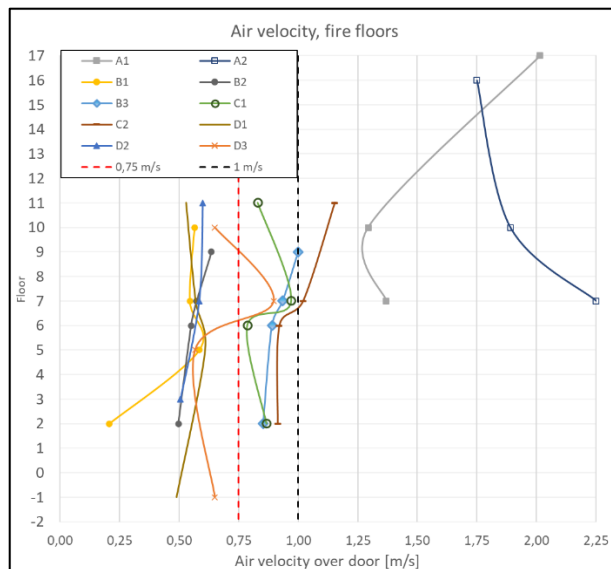
Figur 92: Målte lufthastigheter ved etasjer med trykkavlastning åpent.
Merk at bygg A hadde hindringer foran trykkavlastning som var tvungne åpent ved testen.

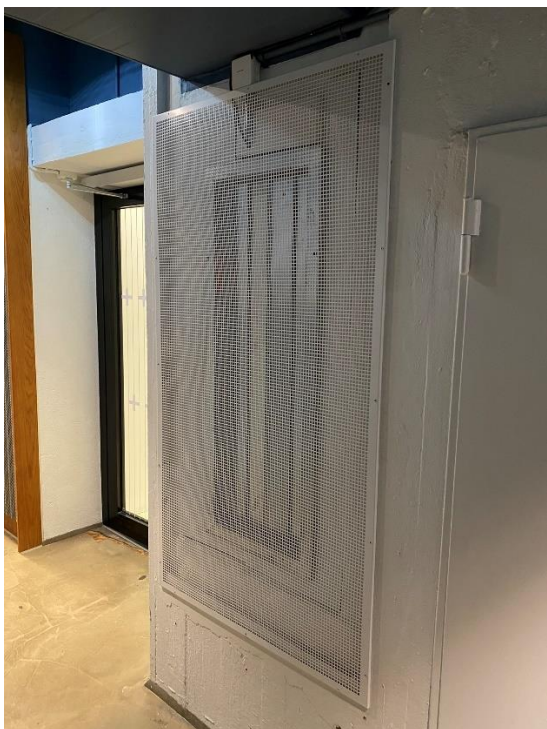
Felles trykkavlastning i kjeller, et. 0 og -1.

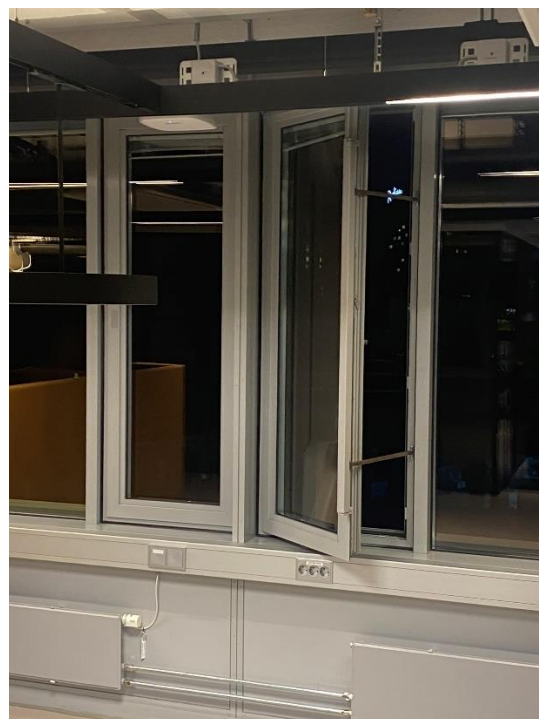
Felles trykkavlastning i øvrige etasjer

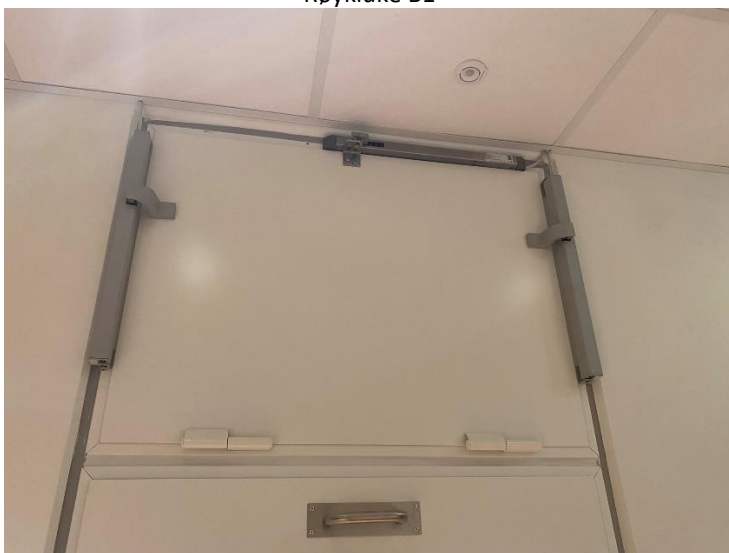
Innvendig i trykkavlastningssjakt

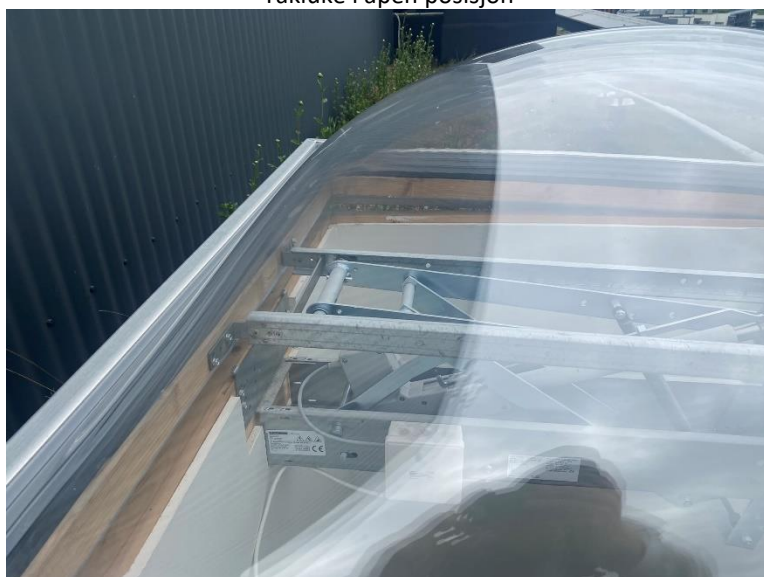
Takluke sett fra et. 10
