MASTEROPPGAVE

Tittel: Sammenlikning av reelt og beregnet energibehov i kontorbygg.

English title: Comparison of real and calculated energy demand in office buildings.

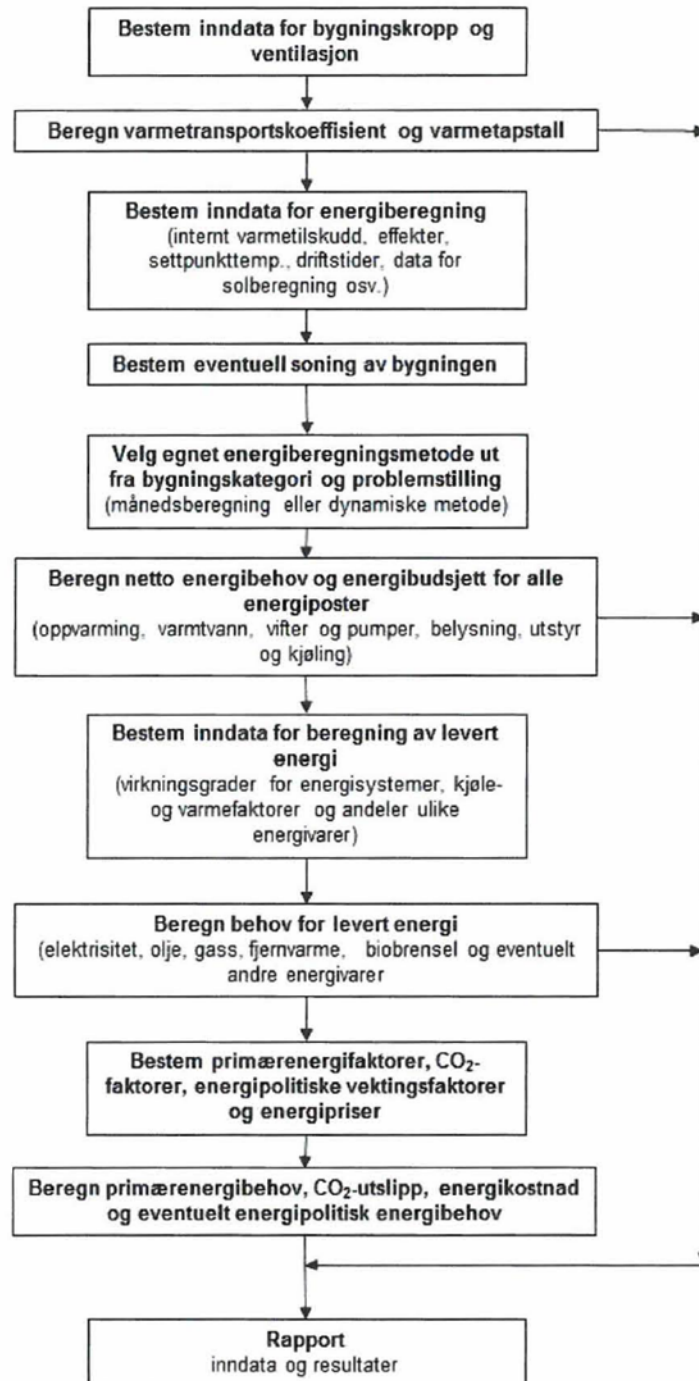
Figur 2-1: Flytskjema av prosedyre for beregning basert på figur 1 i NS 3031.

Standarden angir beregningsprosedyre fremstilt i et flytdiagram som gir oversikt over fremgangsmåten for gjennomføring av energiberegninger eller simuleringer.

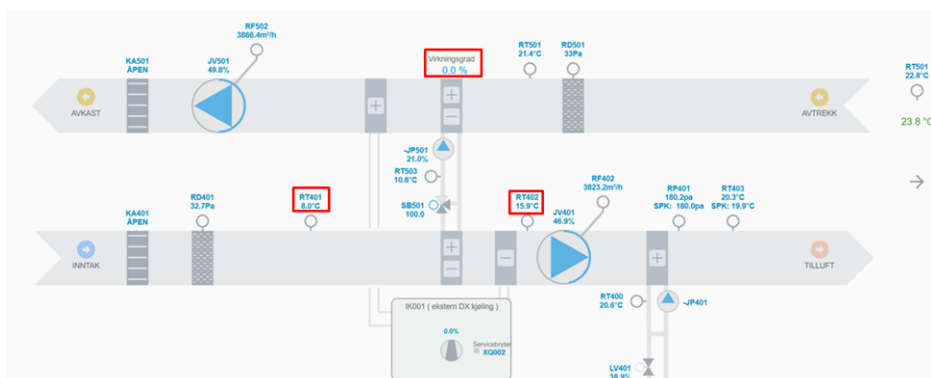
Figur 3-2: Systemskjema ventilasjonsaggregat 360.019- hentet fra SD-anlegget.

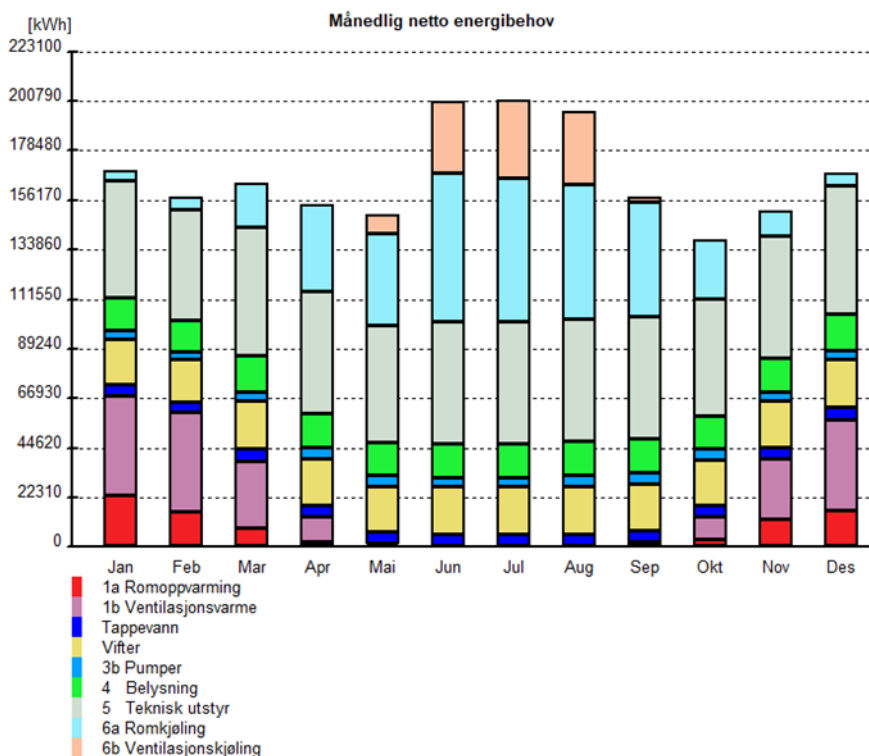
Figur 4-2: Månedlig netto energibehov for modellen med reelle inndata i SIMIEN.

Figur 4-2 viser månedlig netto energibehov for SIMIEN modellen med reelle inndata. Figuren viser at rom- og ventilasjonskjøling har sine effekttopper i juni og juli, mens belysning, rom- og ventilasjonsoppvarming, pumper og vifter har alle sine effekttopper i januar og desember.

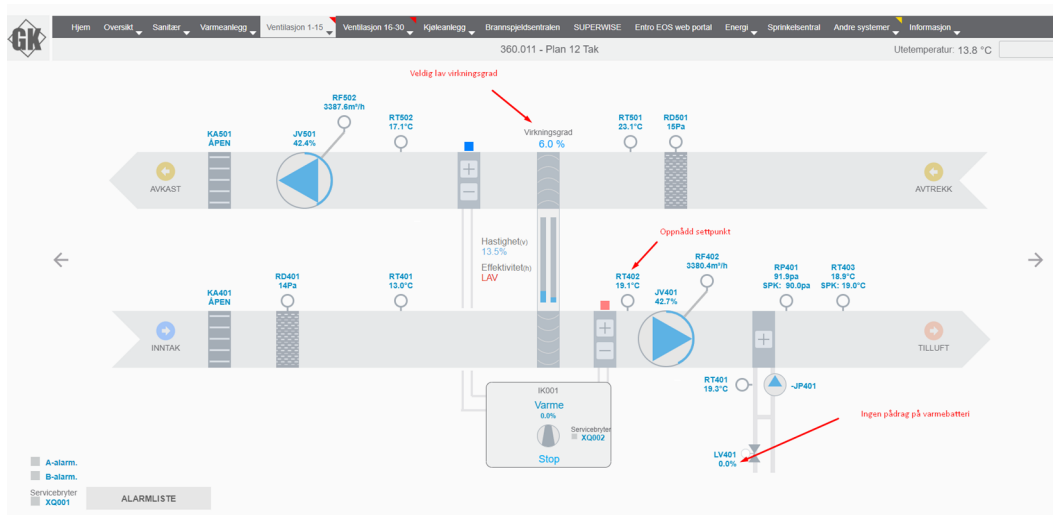
Figur 4-9: Systembilde for aggregat 360.011 hentet fra SD-anlegget.

Aggregat 360.011 er av type 2 aggregat, og det er utstyrt med en integrert reversibel varmepumpe. I Figur 4-10 vises det at det er betydelige variasjoner i virkningsgraden for den roterende varmegjenvinneren. Årsak til disse variasjonene er ukjent. Systembildet (Figur 4-9) fra SD-anlegget viser at temperaturen etter varmegjenvinneren er 19,1 grader ved en gjenvinningsgrad på 6%. Dette betyr at temperaturen er økt med omtrent 6 grader i dette tilfellet. Ettersom bildet viser 0% pådrag fra varmepumpen, er det umulig å vite om temperaturhevingen kommer fra varmegjenvinneren eller varmepumpen. Det er mulig at det foreligger en feil i målingen av gjenvinnervirkningsgraden.

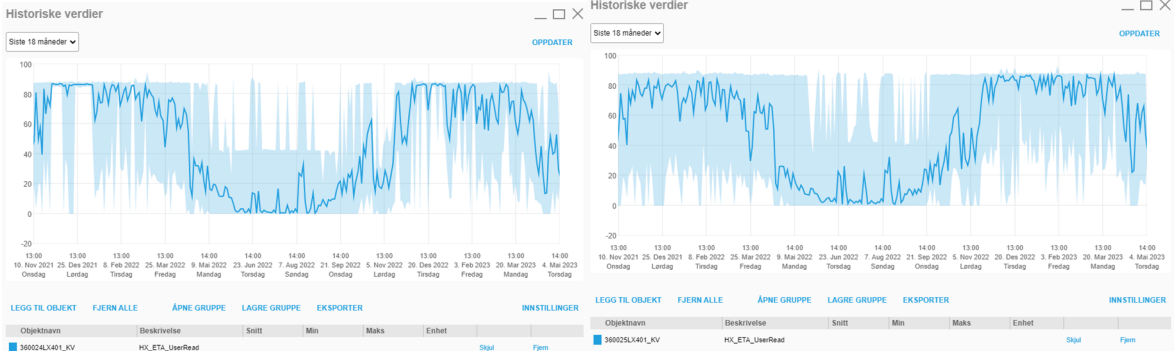
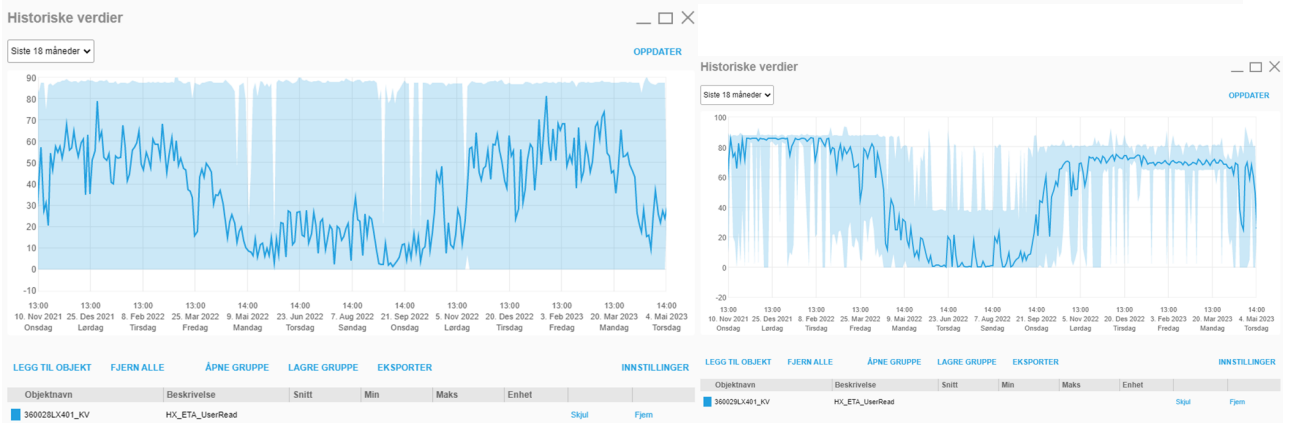
Historiske verdier virkningsgrad varmegjenvinner aggregater som betjener plan 3-11.
