BOKKVALITET PÅ OMRÅDENIVÅ

Utvikling og utprøving av en metode
for kartlegging og vurdering av
bokkvalitet på områdenivå

Oppdragsgiver: Oslo kommune,
Eiendoms- og byfornyelsesetaten

NOTAT
2004:119

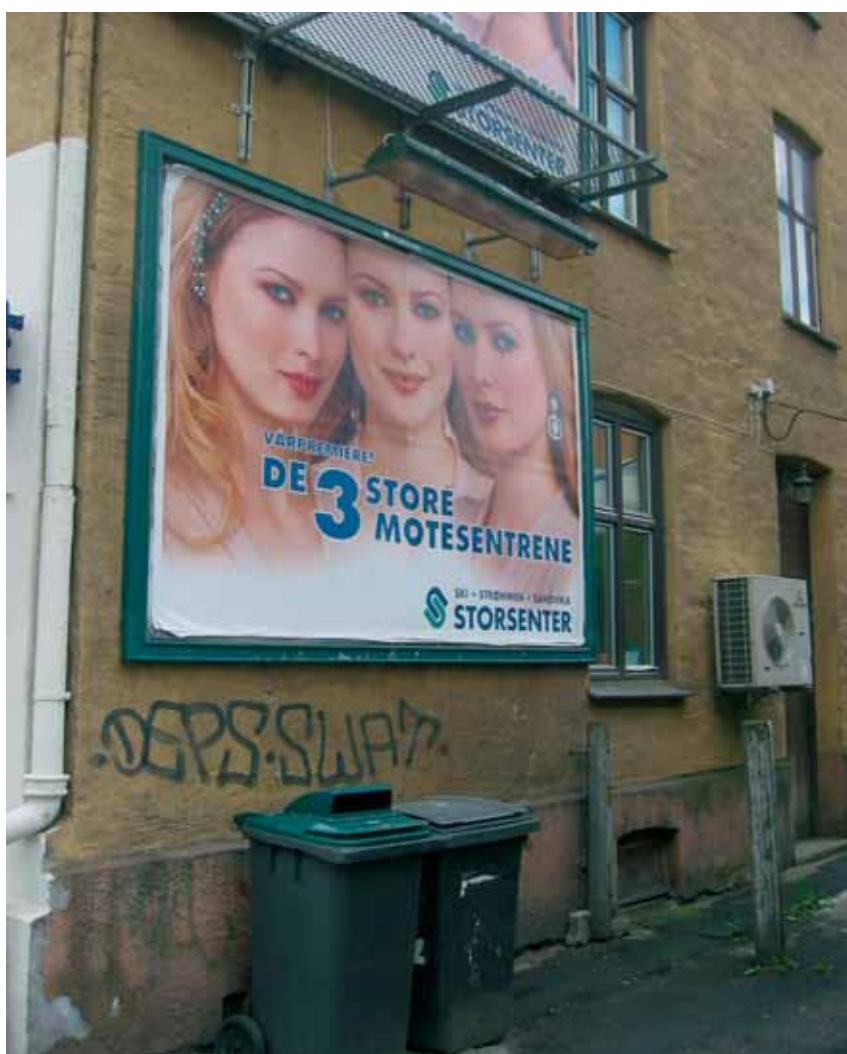
Figur 5.1 *Når man beveger seg gatelangs får man direkte kontakt med det fysiske miljøet. Bildet illustrerer problemene med visuell forsøpling av det offentlige rommet, og det kan diskuteres hvem som forsøpler mest.*

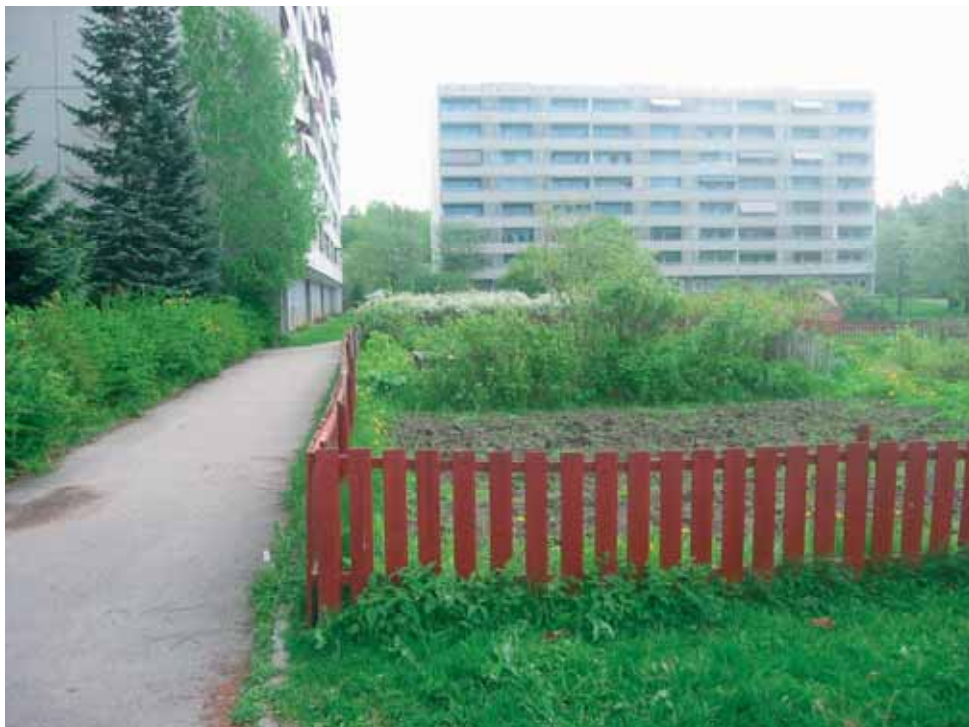
Figur 6.1 *Haugenstua er et typisk drabantbyområde fra slutten av 1960- tallet med store grønne områder mellom blokkene. Utearealene er opparbeidet med parsellhager, ballbaner og lekeplasser. Deler av utearealene har mer variert terreng, og byr på fine akebakker vinterstid. Andre områder har mer karakter av grønn ørken.*

Området er dominert av Haugenstua borettslag, innflyttet i 1968/69. Bebyggelsen består av 10 frittliggende blokker i 7 etasjer. Det er i alt 882 leiligheter, fordelt på 1- 3- og 4-roms leiligheter (294 av hver). Det ligger også et mindre borettslag, Smedbakken, innen området og en blokk med trygdeboliger og en blokk i Haugenstua senter med kommunale boliger (rusmiddelomsorgen). Området svarer til grunnkrets 3907, Stig. Den østligste delen av grunnkrets 3907, Sannerud, er ikke vurdert.

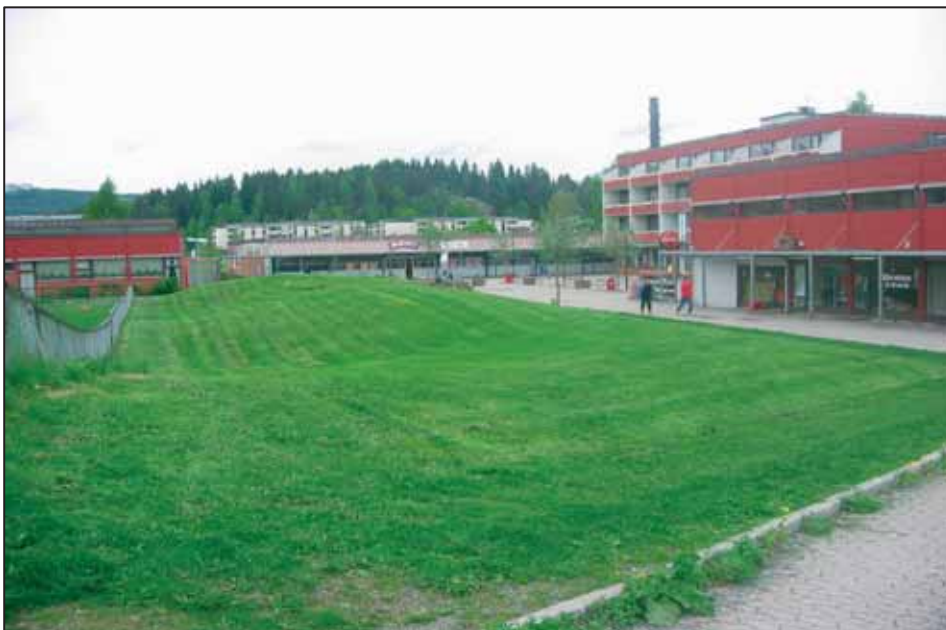
Figur 6.5 *Haugenstua senter sett fra gangveien til stasjonen. Flere butikklokaler står tomme, og senteret er forfallent og forslummet.*

Det har tidligere vært flere butikker i Haugenstua senter, blant annet sportsbutikk, fotpleie og bank i senteret. Beboerne mente at høy husleie var årsakene til at fotpleien måtte stenge. Senteret er svært forfallent og flere butikker og andre lokaler står tomme. Det gjelder blant annet en større forsamlingshall med scene, og en del kontorer som ikke er i bruk, og som er tømt for møbler.

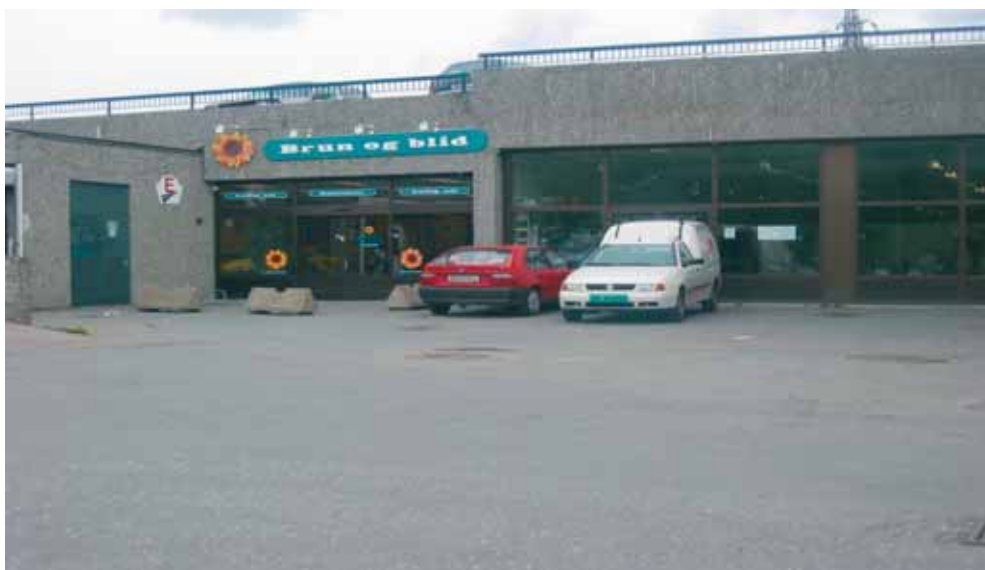
Figur 6.6 *Brun, men blid? Områdene rundt butikktilbudet vest for Haugenstua senter er uoversiktlige og preget av utflytende asfaltflater.*

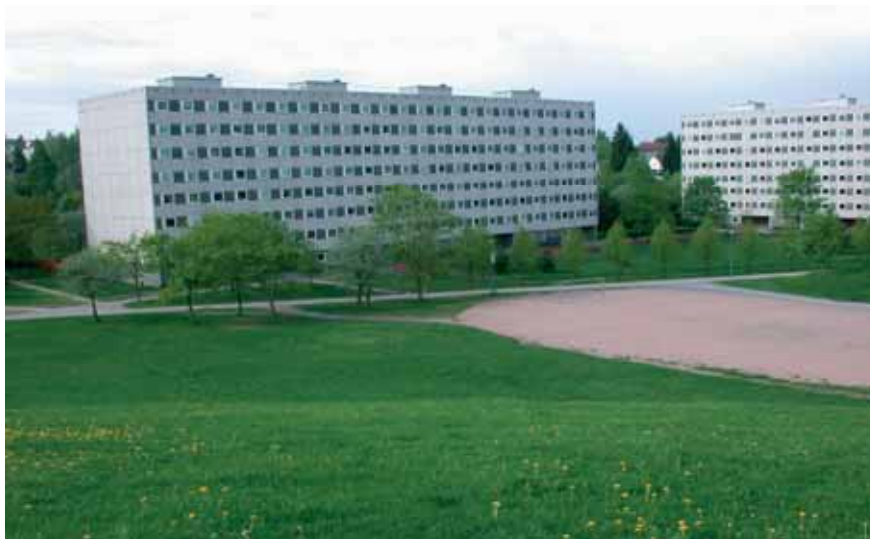
Figur 6.7 *Det arkitektoniske uttrykket er preget av geometriske former og gjentakende elementer. Blokkene er med sine store dimensjoner dominerende elementer i miljøet. Det er et stort potensial i forhold til å utvikle fokuspunkter i landskapet og i forhold til å utvikle arealer som innbyr til opphold og lek.*

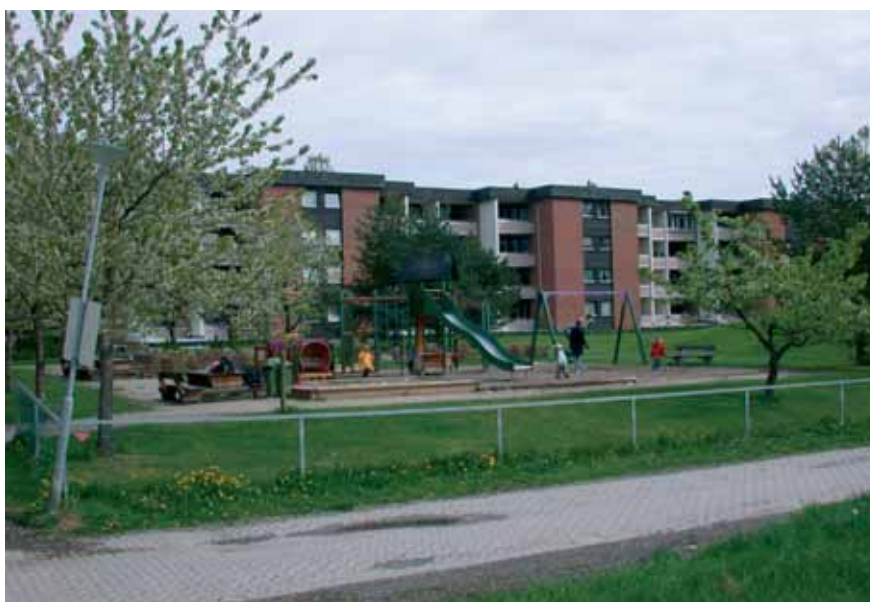
Figur 6.8 *I området finnes også et mindre boligområde fra 1970-tallet med lavere bebyggelse og større variasjon.*

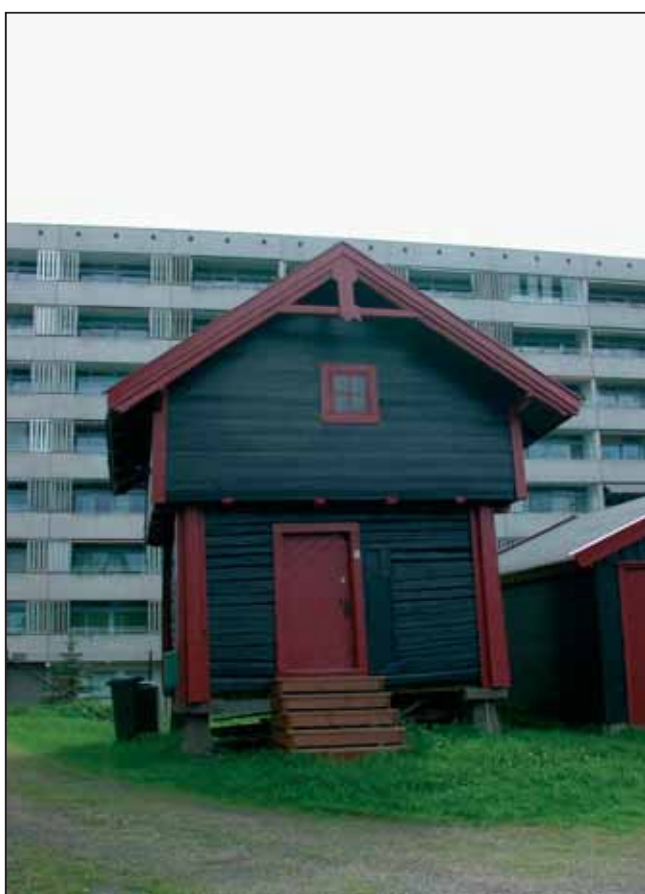
Figur 6.9 *Stabburet på Stig gård med blokkbebyggelsen rett bak. Denne kontrasten gjør at opplevelsen av gården som et kulturminne i landskapet blir redusert fordi landskapet er så endret og bebyggelsen rundt såpass dominerende. Gårdsbebyggelsen gir imidlertid rik variasjon i dette ellers forholdsvis ensartete miljøet med store dimensjoner og liten variasjon.*

Stig gård ligger inne i området. Gården er en av de mange gårdene i Groruddalen hvor jordveien ble nedbygget i den store boligutbyggingsfasen. I dag er de viktigste bygningene bevart, mens blokkene med tilhørende uteområde ligger på de opprinnelige

jordene. Gårdsanlegget er oppført som bevaringsverdig på Byantikvarens Gule liste. Den representerer et historisk holdepunkt og forteller om området og dalen før denne store utbyggingen. Opplevelsen av gården som et kulturminne i landskapet er redusert fordi landskapet er så endret og bebyggelsen rundt såpass dominerende. På et sted som i så stor grad er preget av en helhetlig og tilnærmet samtidig utbygging, vil et kulturminne som dette være spesielt viktig fordi det representerer variasjon og tidsdybde. Det kan slik være et viktig holdepunkt for tilhørighet og identitet i boligområdet. Gården er i dag i privat bruk, det er slik ikke tilgang til eiendommen for beboerne i området.

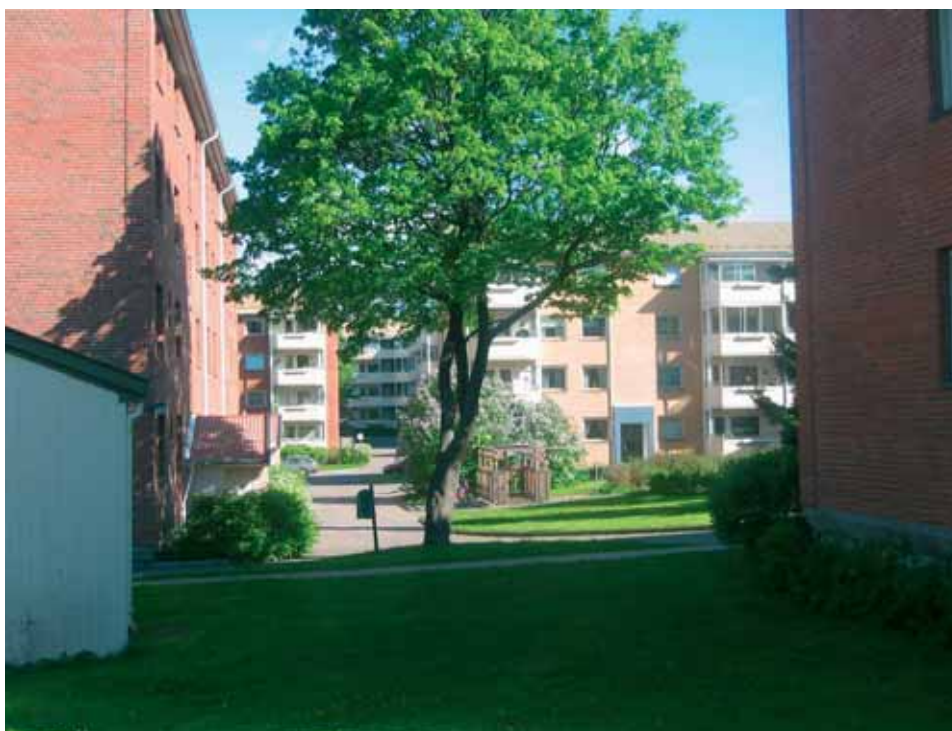
Figur 7.1 *Ulven vest består av lavblokker fra 1950- tallet organisert rundt åpne storgårdskvartaler. Gårdsrommene er opparbeidet med lekeplasser og velstelte grøntarealer.*

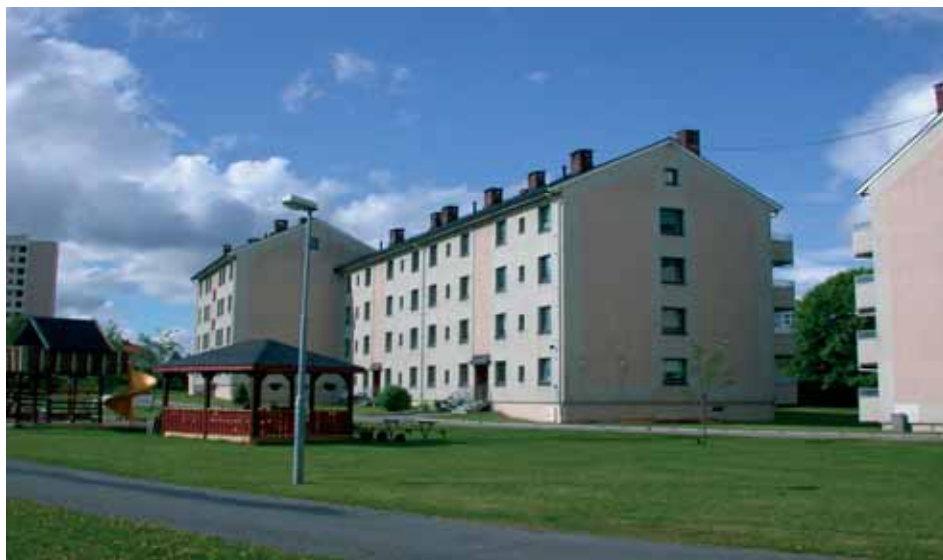
Figur 7.3 *Bebyggelsen har et enkelt formspråk med klare former. Mellom bygninger er det store grøntområder. Arealene mellom blokkene mot Ringveien er lite opparbeidet. Uteplassen er lagt her fordi balkongene er for støyutsatte.*

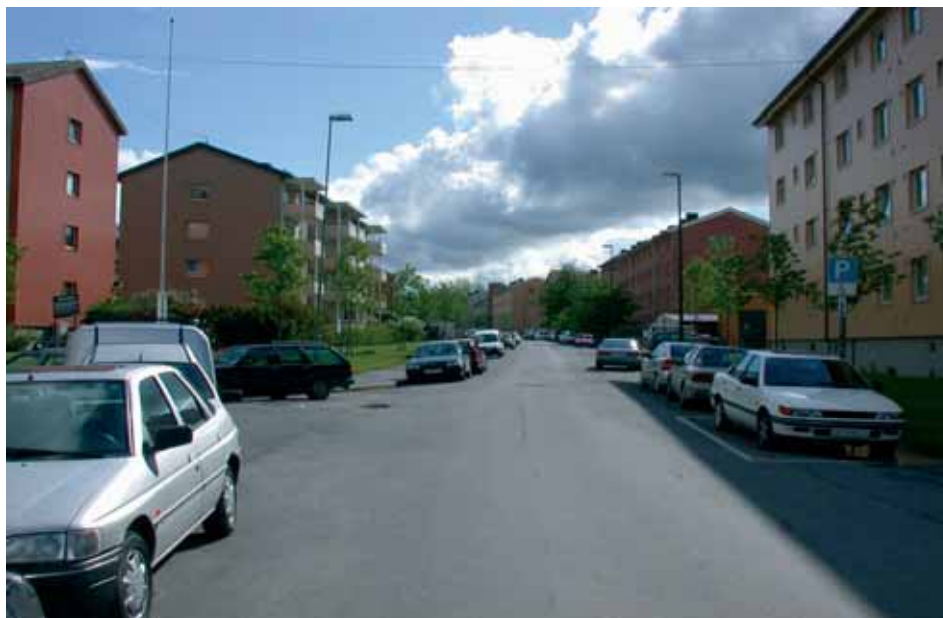
Figur 7.4 *Karl Staffs vei – innkjøringen til området med boligbebyggelse på begge sider. Bebyggelsen har et enkelt formspråk med klare former. Mellom bygningene er det store grøntområder. Karl Staffs vei er preget av bilparkering og kan oppleves som noe uoversiktlig.*

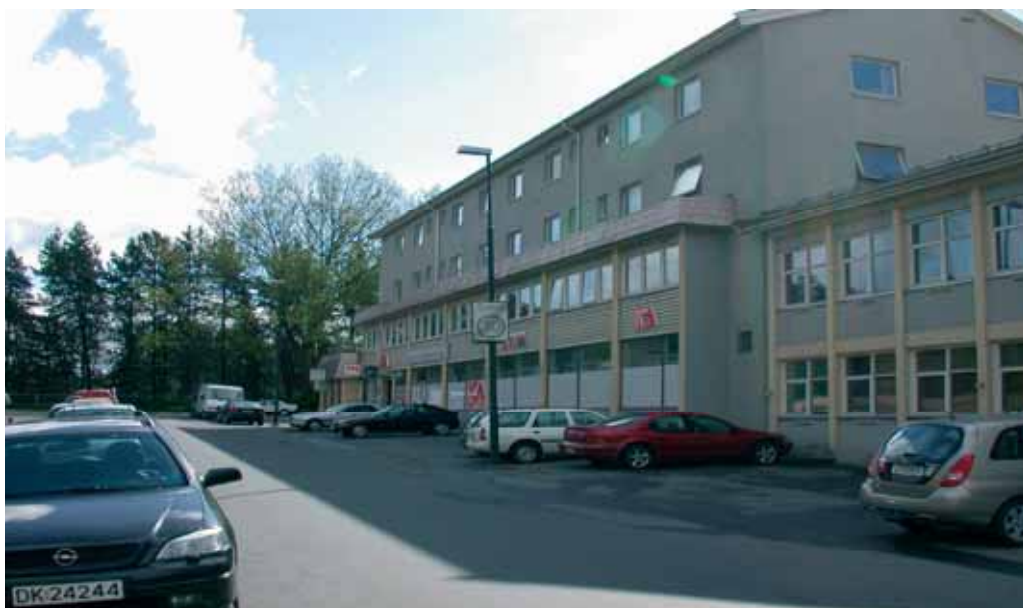
Figur 7.5 *Foto av den kombinerte nærings- og boligbygget ved innkjøringen til området. Her er dagligvare og noen få servicetilbud. Her er også selskapslokaler og eget fyrrom. Nedre deler av fasadene er trukket fram og bearbeidet spesielt. Legg merke til den karakteristiske bratte takkanten som er så typisk på næringsbygg fra perioden.*

Området er homogent med tilnærmet like bygninger plassert noe variert i forhold til innfartsveien. Ved innkjøringen til området ligger et lite senter med dagligvarebutikk etc.

Innpassing av slike funksjoner var typisk i denne type bebyggelse. Bygningens arkitektoniske utforming skiller seg fra boligbygningene og er også typisk for perioden og funksjon. Området er ikke registrert som bevaringsverdig på Byantikvarens Gule liste.

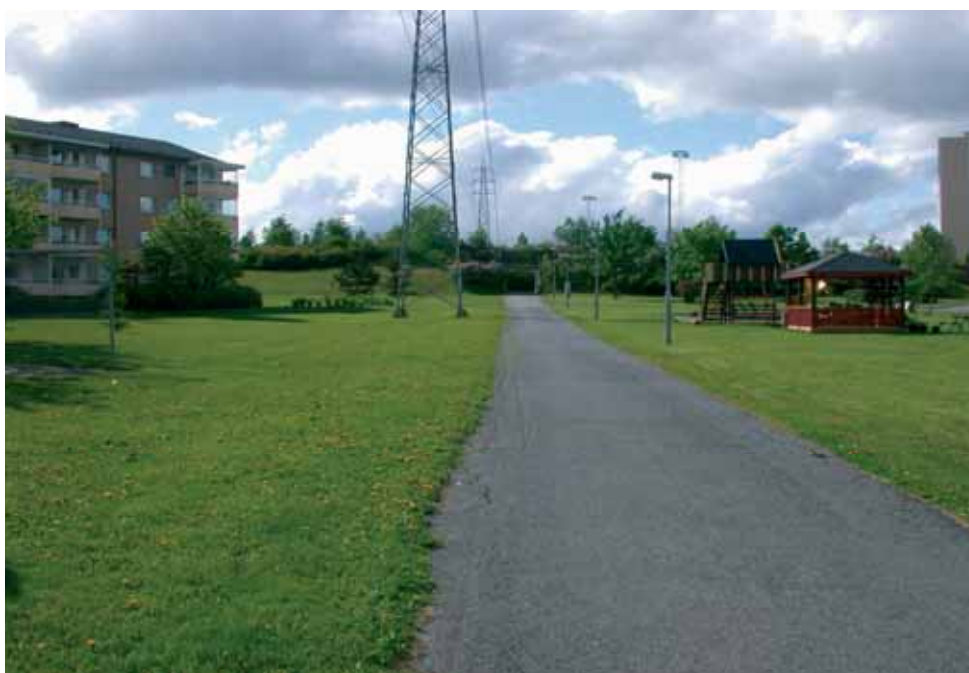
Figur 7.6 Foto tatt innerst i området mot sør. Høyblokken til høyre ligger på den andre siden av Ringveien Gangveien ledes i undergang under veien, men sammenhengen til området på den andre siden er svak. Det er lite beplantning, og høyspentledningen bidrar ytterligere til at området oppleves som lite trivelig.

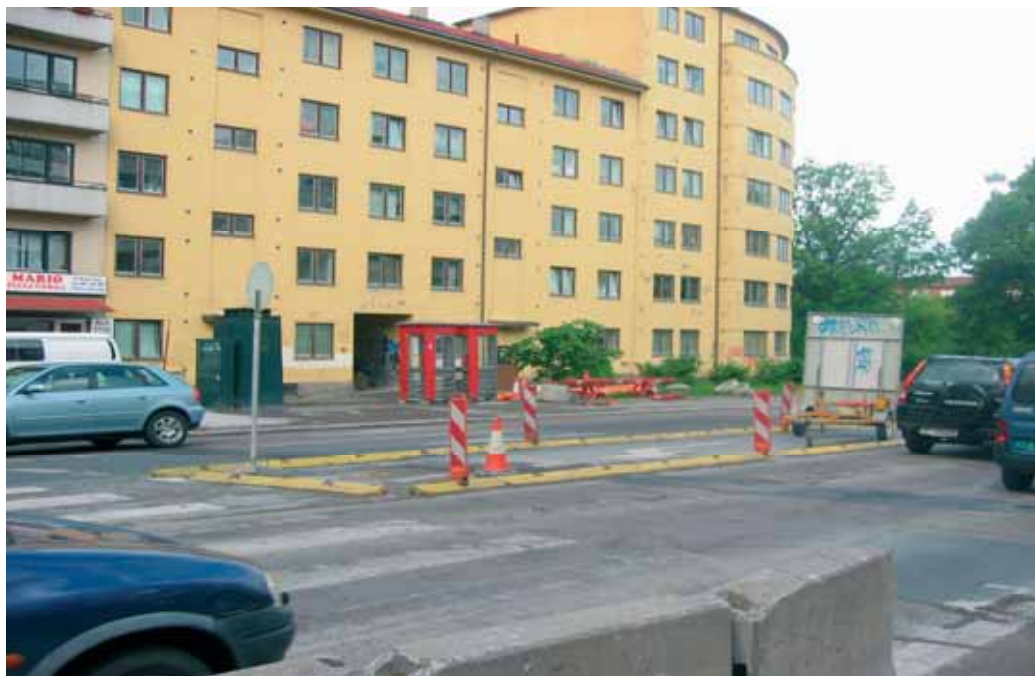
Figur 8.1 *Området sett fra Ring 2. Karakteristisk funksjonalistisk bebyggelse med store arkitektoniske kvaliteter, men fasadene er dårlig vedlikeholdt med flassende maling og skader i pussen. Den tidligere kommunale bygården er nylig overtatt av beboerne, og organisert som borettslag. I bakgrunnen ses grøntområdene langs Akerselva.*

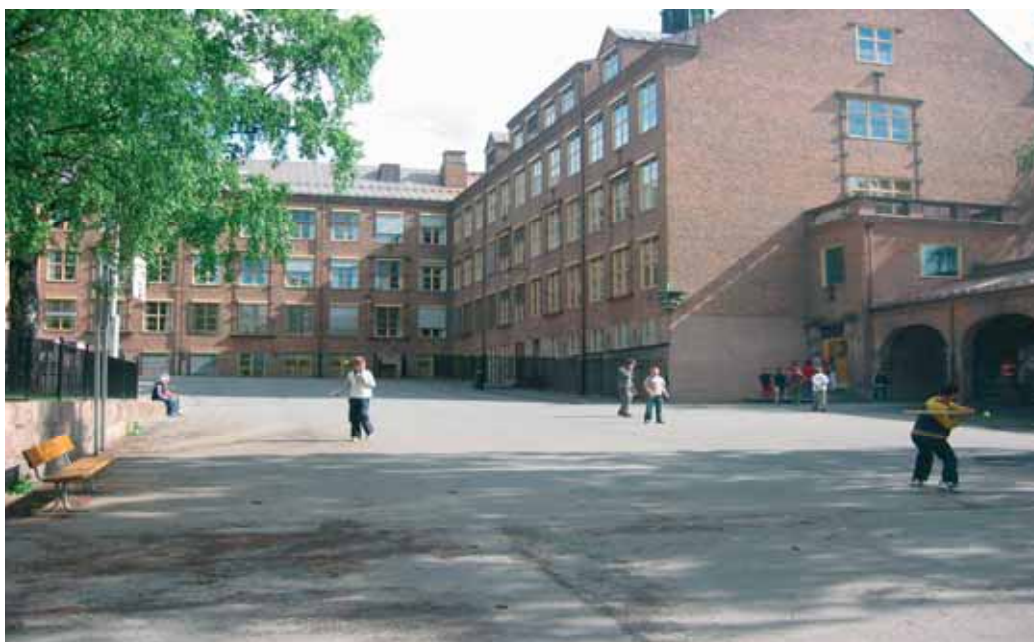
Figur 8.4 *Sagene skole er av høy håndverksmessig kvalitet, og har tålt tidens tann. Skolegården derimot trenger oppgradering.*

Skolebygningen er for øvrig bygget med solid håndverksmessig kvalitet som har tålt tidens tann og fremstår som godt vedlikeholdt (gjelder utvendig vedlikehold, vi har ikke sjekket innvendig vedlikehold). En eldre skolebygning mot Holstsgate er nylig bygget om til hybler.

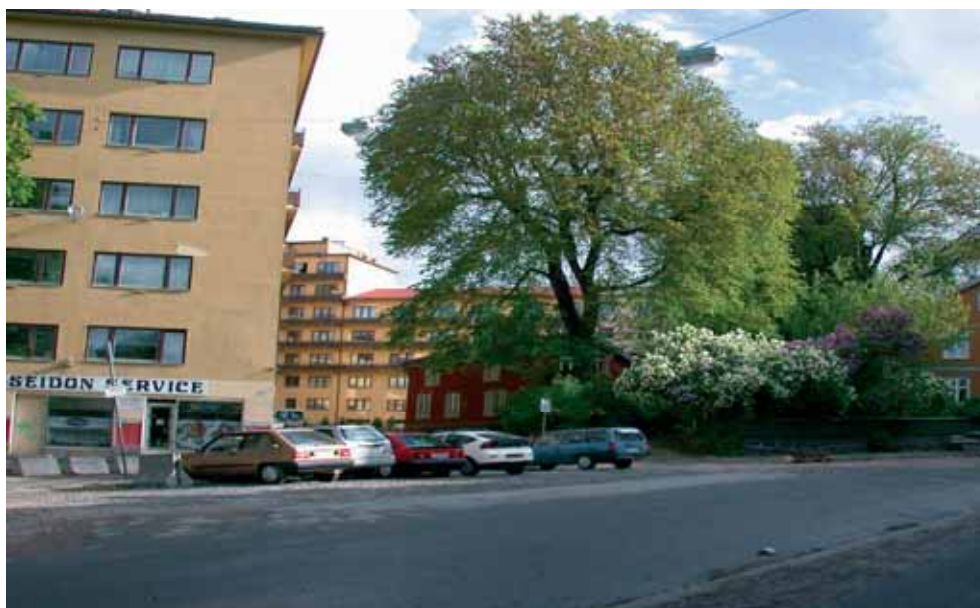
Figur 8.5 *Området har variert bebyggelse – til venstre funksjonalistisk bebyggelse, i midten eldre trehusbebyggelse og til høyre murgårdsbebyggelse fra 1800-tallet. Dette gir sammen med Sagene bad og skole på høyre side av gaten historiske og visuelle opplevelser, men deler av boligbebyggelsen er skjemet av dårlig vedlikehold.*

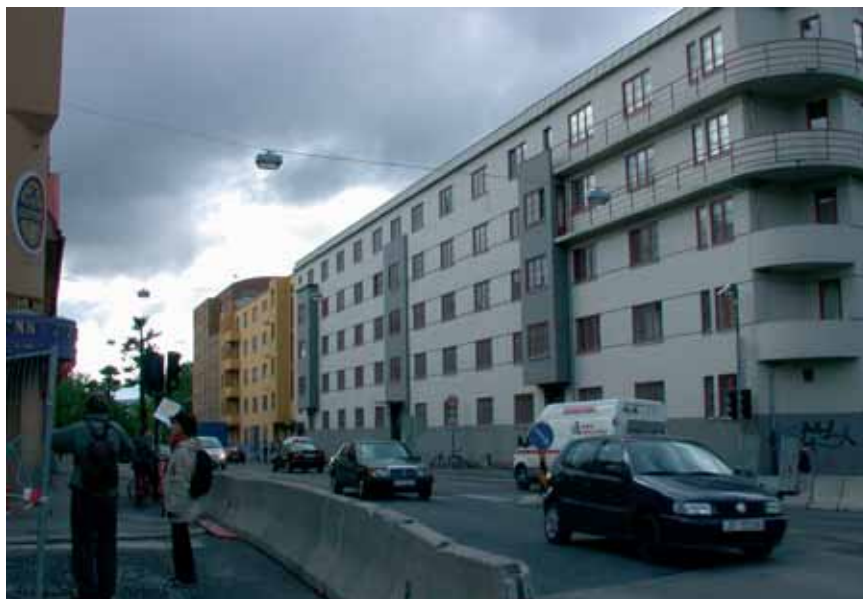
Figur 8.6 *Godt vedlikeholdt funksjonalistisk bebyggelse opp mot Marcus Thranes gate. Fotoet illustrerer den negative trafikksituasjonen og utforming og tilstand på de offentlige arealene.*

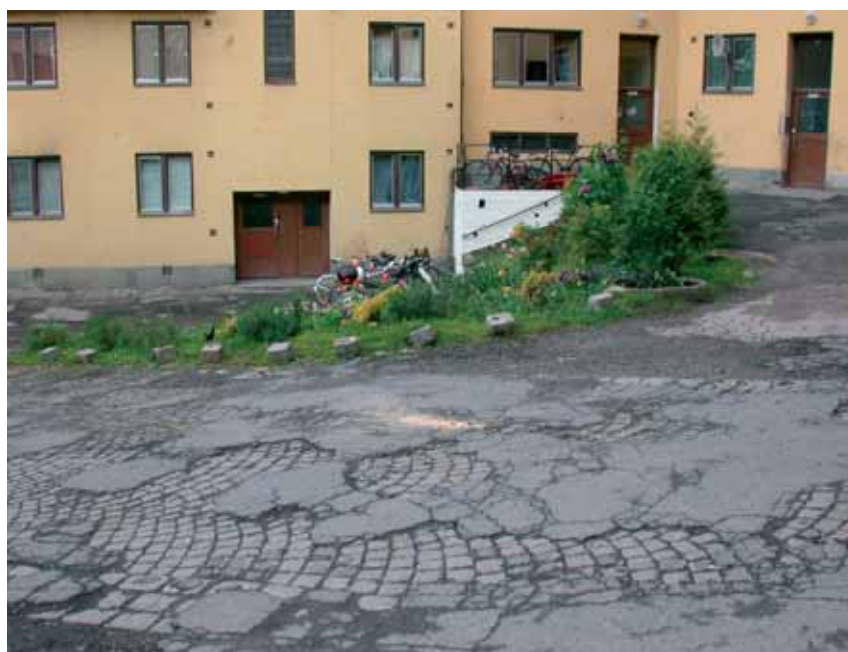
Figur 8.7 *Dette store åpne gårdsrommet har preg av forfall og manglende vedlikehold. Det innbyr i liten grad til opphold til tross for gode lys og solforhold og mange beboere i bygningen rundt.*
